# Anleitung zur Behandlung der Gelenke des Scheibenwischergestänges

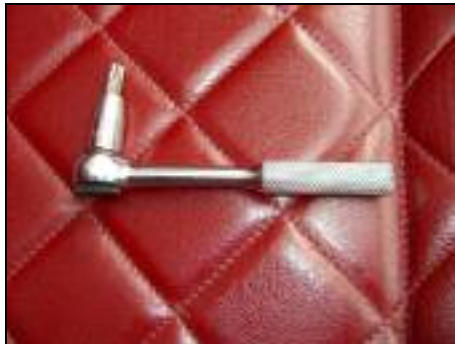
- Ratsche mit Torx-Bit T40, 8 mm (Abb. 1). Die Ratsche (so man denn eine verwendet) sollte möglichst kurz sein, andernfalls bekommt man beim Entfernen der Torx-Schrauben an der Vorderseite des Abdeckblechs u. U. Platzprobleme mit der Unterkante der geöffneten Motorhaube,

Abb. 01 Ratsche mit Torx-Bit T40, 8 mm

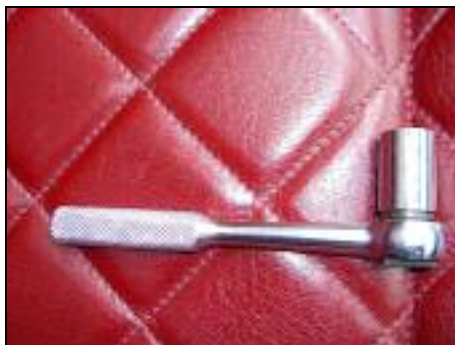
- Ratsche mit 13er Nuss. Sie benötigt man zum Lösen einer der beiden Muttern, die jeden Wischerarm befestigen.

Abb. 02 Ratsche mit 13er Nuss

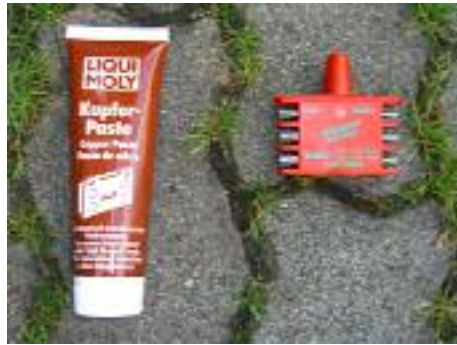
- Kupferpaste, z. B. von LiquiMoly (Abb. 03; rechts im Bild: Torx-Bitsatz)

Abb. 03 Kupferpaste, Torx-Bitsatz

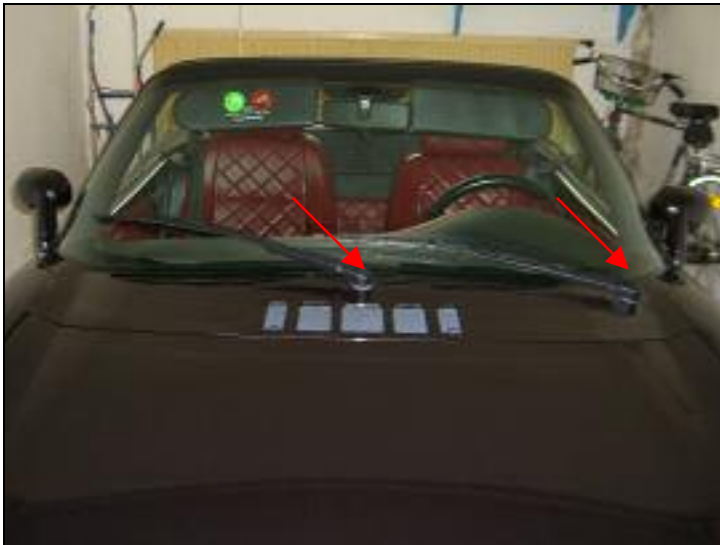
Zunächst muss man die Abdeckkappe, die auf der Aufnahme des Scheibenwischerarms sitzt, hochklappen.

Abb. 04 Abdeckkappe auf Scheibenwischeraufnahmen

Unter dieser Abdeckung sitzt eine 13er Mutter, die man mit Ratsche/13er Nuss entfernen muss. Jetzt kann man den Scheibenwischarm – mit etwas Geduld und Hin- und Herwackeln – nach oben von seiner Aufnahme (Vielzahn) abziehen. Das sieht dann so aus:

Zunächst muss man die 4 Torx-Schrauben, die das Abdeckblech zum Motorraum hin befestigen (siehe Abb. 04), herausdrehen. Zu jeder Torx-Schraube gehört eine Unterlegscheibe, die später auch wieder verwendet werden sollte. Die Schraube, die in Fahrtrichtung links *vor* dem Abdeckblech sitzt, muss *nicht* entfernt werden (Abb. 07).

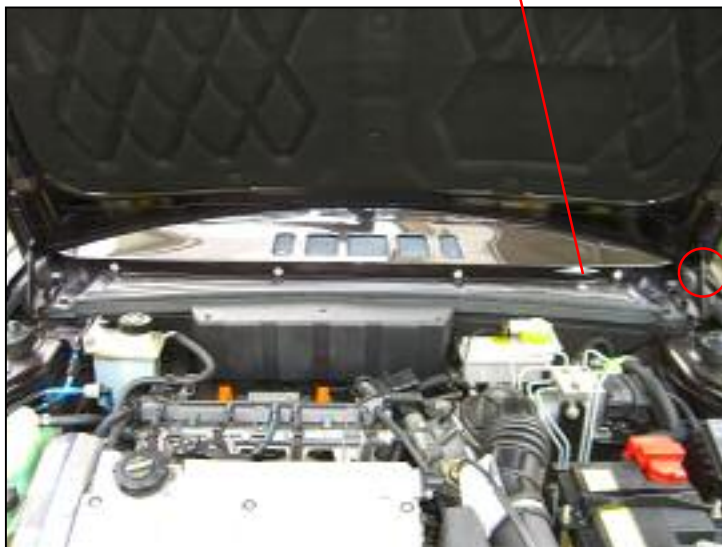
Abb. 07  
Verbleibende Torx-  
Schraube

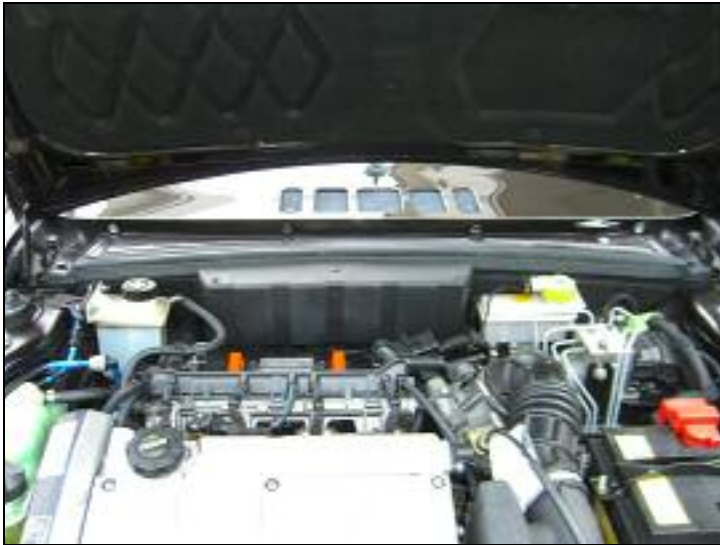
Nachdem die 4 Torx-Schrauben mit Unterlegscheiben auf der Vorderseite entfernt sind, sieht das ganze so aus:

Abb. 09 Torx-Schrauben auf Vorderseite entfernt

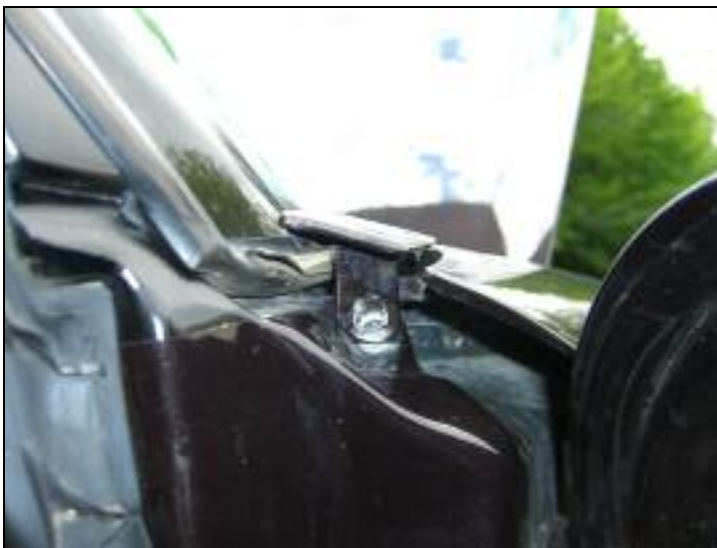
Von der Beifahrerseite zeigt sich nach dem Entfernen der Torx-Schraube folgendes Bild:

Abb. 10 Torx-Schraube Beifahrerseite entfernt

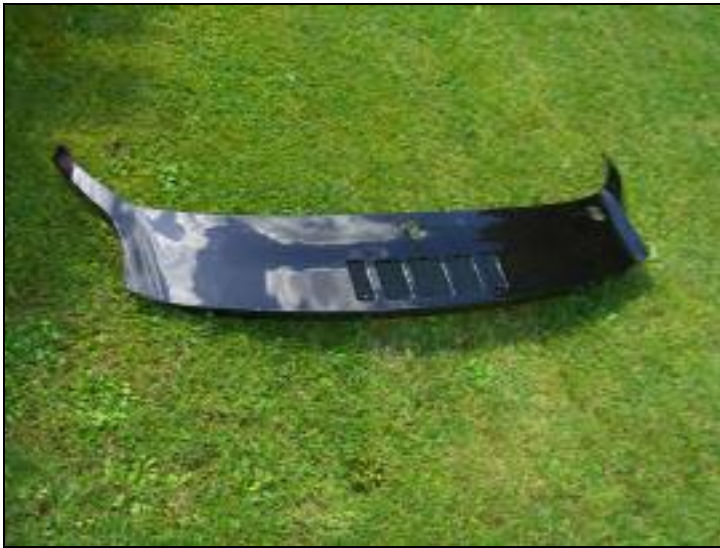
Das ausgebaute Abdeckblech von oben:

Abb. 11 Ausgebautes Abdeckblech, Draufsicht

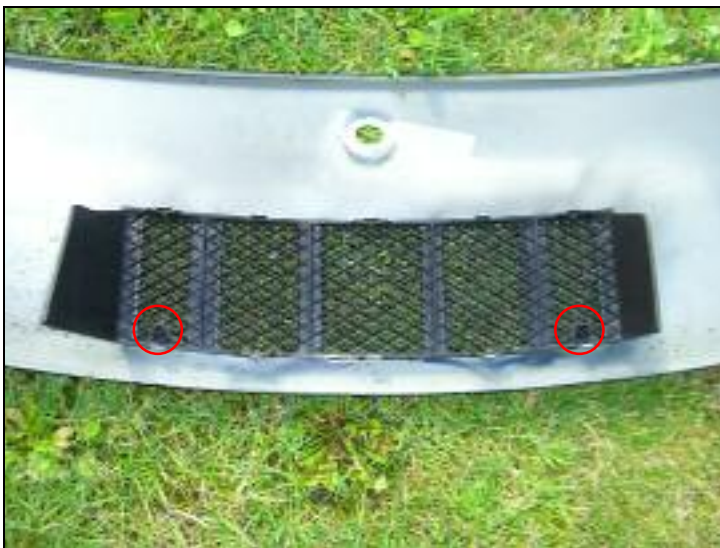
Die Unterseite des Abdeckblechs mit den beiden **Anschlüssen** der Waschwasserschläuche auf der Unterseite der Spritzdüsen:

Abb. 12 Abdeckblech - Unterseite mit Anschlüssen für Waschwasserdüsen

Als erstes muss man das Abdeckblech wieder montieren. Ich empfehle, wiederum zusammen **mit einem Helfer / einer Helferin**, das Abdeckblech zunächst unterhalb des Wischergestänges senkrecht anzuhalten. In dieser Position kann jeder auf seiner Seite den Waschwasserschlauch wieder auf den Anschluss auf der Unterseite der Waschwasserdüsen aufstecken. Ja, die Schläuche halten – sie müssen keinen sehr hohen Drücken standhalten.

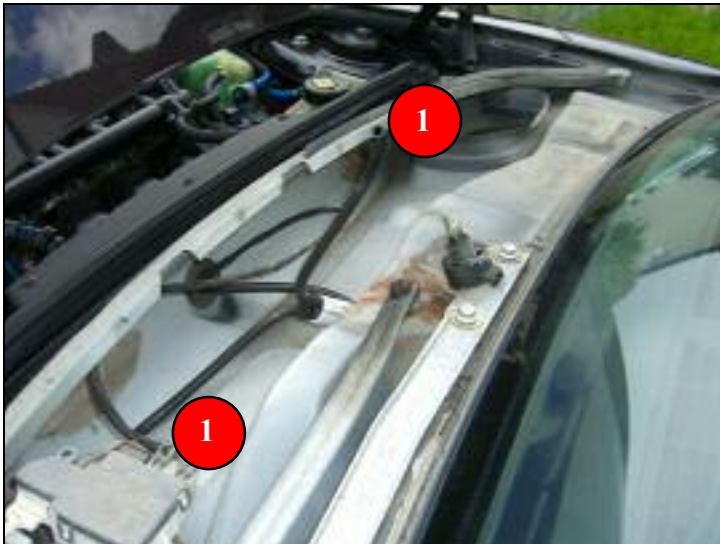
So, das Blech ist abgenommen, die Waschwasserschläuche sind abgezogen. Man kann einen ersten Blick auf das Scheibenwischergestänge sowie die abgezogenen Waschwasserschläuche (1) werfen:

Abb. 13 Scheibenwischergestänge, Waschwasserschläuche (1)

Nun kann man die Gelenke (2) des Scheibenwischergestänges ordentlich mit Kupferpaste behandeln. Da ich keine Lust hatte, das Gestänge auszubauen, habe ich die Kupferpaste großzügig von allen Seiten (auch von unten!) auf die Gelenke aufgebracht und zwischendurch die Scheibenwischer betätigt. Abb. 14 zeigt eine Nahaufnahme der 2 zu schmierenden Stellen auf der linken Seite. Hinzu kommt noch ein weiterer Punkt unterhalb der Aufnahme des rechten Wischerarms (siehe Abb. 15).

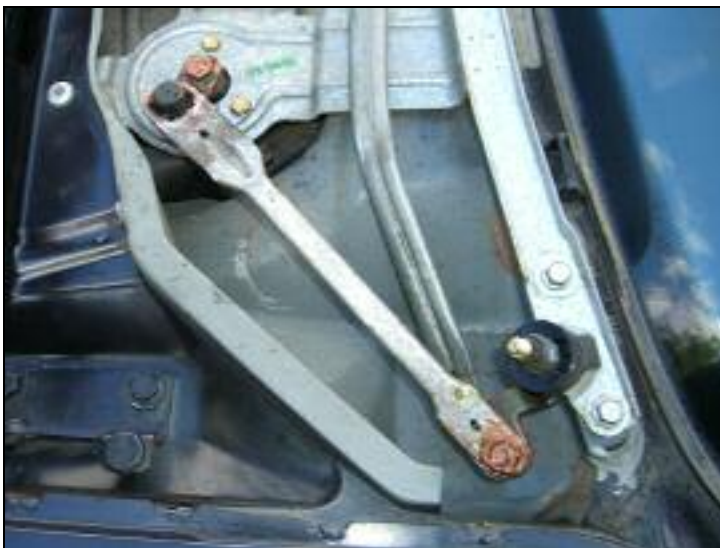
Das ganze noch mal in einer Nahaufnahme für die linke Seite:

Abb. 16 Nahaufnahme der geschmierten Gelenke Wischergestänge, linke Seite

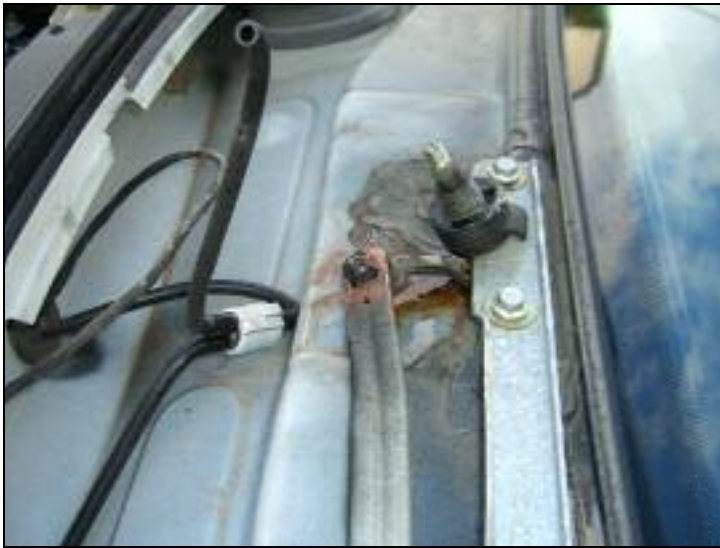
Abb. 17 Nahaufnahme, geschmiertes Gelenk Mitte
